une revue Gallia
Normandie | 1997

Rouen – Lycée Camille Saint-Saëns, rue Socrate

Identifiant de l'opération archéologique : 4286

Date de l'opération : 1997 (EV) ; 1995 (EV) ; 1994 (SD)

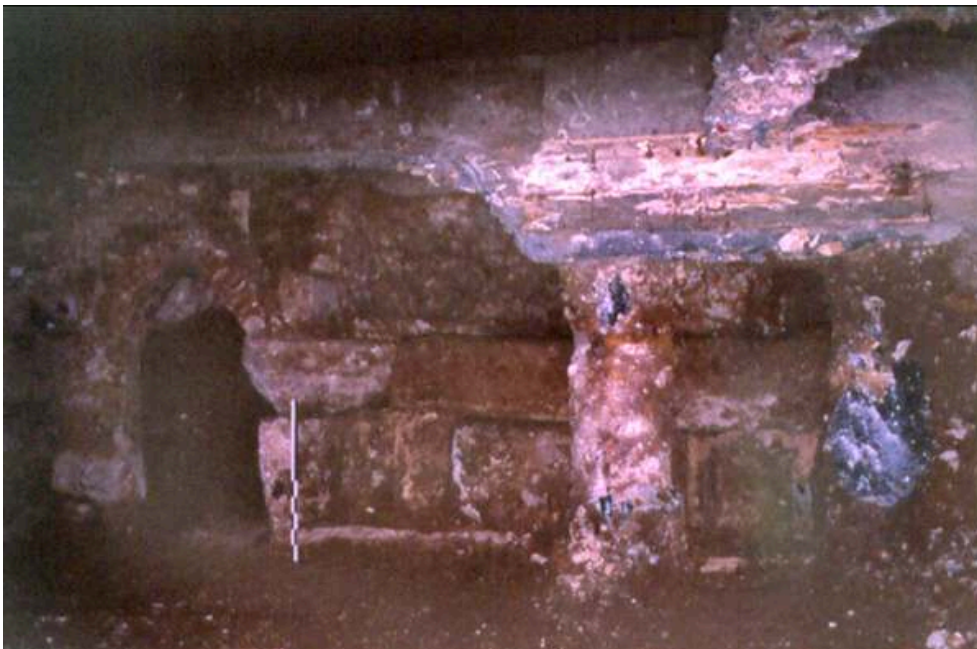
Fig. n°2 : Vue générale des fondations du rempart antique. À gauche, conduite voûtée de la fontaine Saint-Lô. À gauche, pieux de fondation de 1966

- 4 Il faut signaler que le pendage des blocs de remploi, le décollement de l'élévation et son inclinaison, vers l'extérieur du *castrum*, observés à cette occasion, sont à rapprocher du basculement général de l'élévation constaté à l'Espace du Palais (site C). La sape du rempart antique est donc maintenant attestée sur une longueur sensiblement supérieure à 100 m, ce qui semble écarter l'hypothèse d'un événement militaire. La présence, à quelques mètres à l'est, d'un tronçon de rempart (situé hors de l'emprise de la fouille) – de même orientation mais en retrait vers le sud, techniquement très différent et dont la fondation se situe à une altitude supérieure à 3 m par rapport au rempart antique – suggère sa reconstruction au moins partielle à une époque non déterminée.

- 7 Le dernier élément significatif découvert lors de ces fouilles est un tronçon, relativement bien conservé, de la conduite Saint-Lô. *Le Livre des Fontaines* de Jacques Le Lieur permet de la situer au sud et sous « la porte de Saint-Lô en la rue de l'Osmonne ». Elle se présente ici sous la forme d'une galerie voûtée souterraine comprenant au moins trois états de construction. Elle comporte un système d'évacuation des eaux usées par un puisard. Les éléments appartenant au système d'adduction devaient se trouver légèrement surélevés par rapport au sol de la galerie, ils ont été totalement récupérés, tel le cahot de pierre réemployé dans le mur de la cave perçant la galerie.
